SLOVENSKÁ OBCHODNÁ INŠPEKCIA
Inšpektorát Slovenskej obchodnej inšpekcie so sídlom

OPATRENIE
uložené na mieste

- detské ihrisko –Hroznová ul., sídlisko Muškát

INŠPEKČNÝ ZÁZNAM

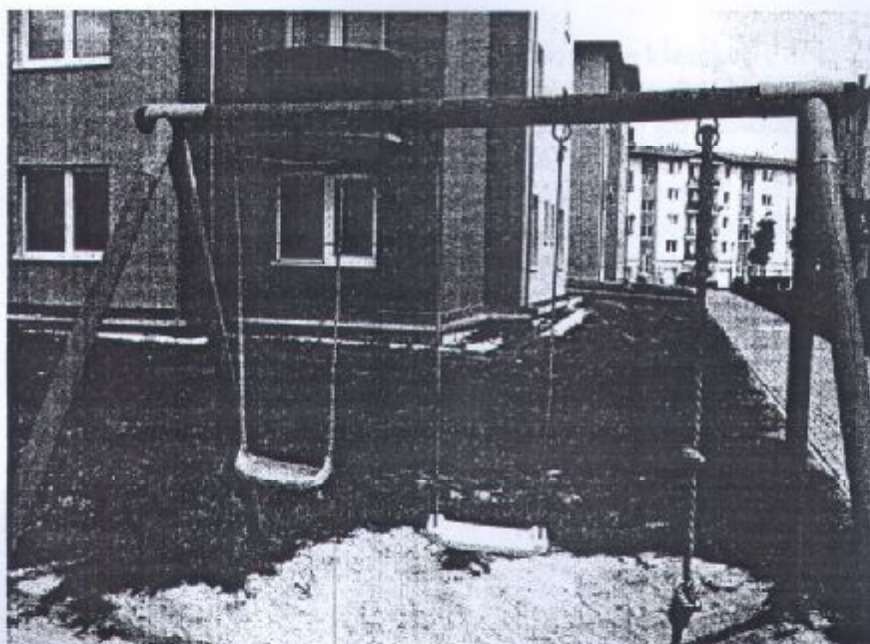
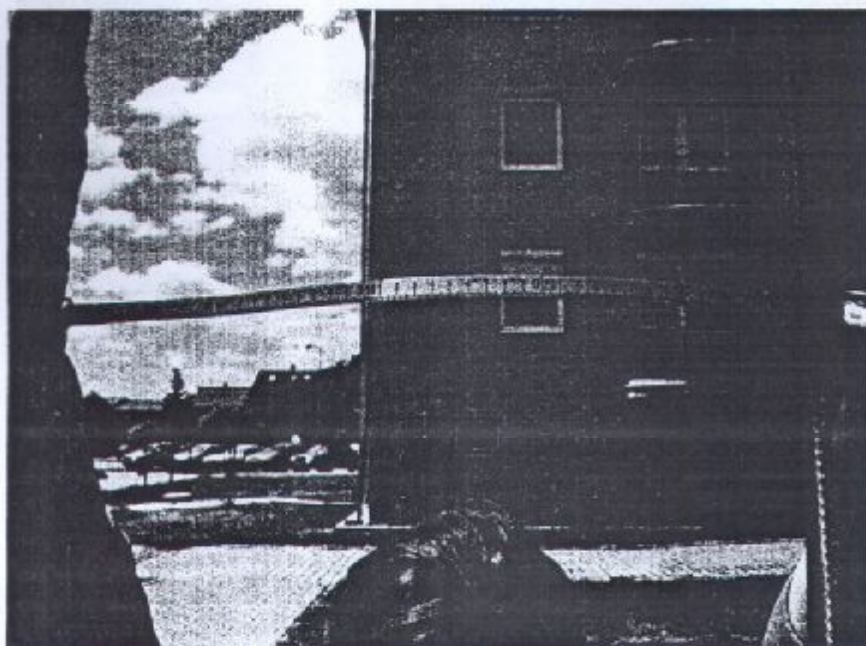
1. Prídavné lano na šplhanie , ktoré bolo súčasťou kombinovaného zariadenia detského ihriska, pozostávalo z dvoch hojdačiek s jednou osou otáčania, pričom v zmysle STN EN 16 z roku 2001 neboli dodržané rozstupy od konštrukcie : hojdačka – hojdačka – závesné lano. Skutočná nameraná vzdialenosť rozstupu – 350 mm.

Nebola dodržaná - STN EN 1176 – 1 čl. 4.2.12.1 Laná upevnené na jednom konci (výkyvné lano)

„ závesné laná do dĺžky 2 m² musia mať vzdialenosť medzi výkyvnými lanami a pevnými časťami zariadenia najmenej 600 mm a vzdialenosť medzi výkyvným lanom a výkyvnými časťami zariadenia musia byť najmenej 900 mm.

Na základe hore uvedených negatívnych zistení (fotodokumentácia) pri kontrole predmetného detského ihriska dňa 25.5.2012 bolo so osobou poverenou správcom detského ihriska dohodnuté, že zabezpečí nápravu na odstránenie zistených nedostatkov (podľa zistení v priloženej fotodokumentácii) formou opravy, resp. úpravy, resp. demontáže vo vlastnej režii v termíne do 7.6.2012

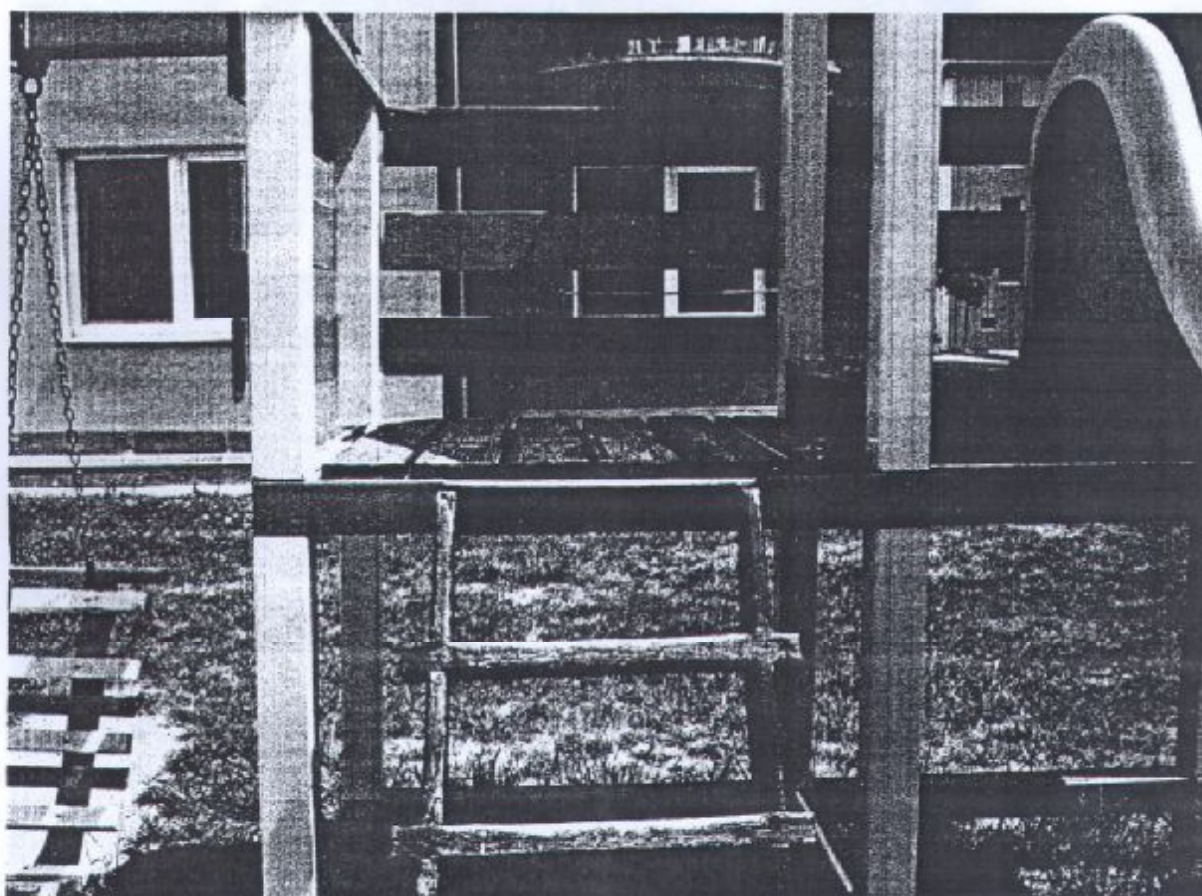
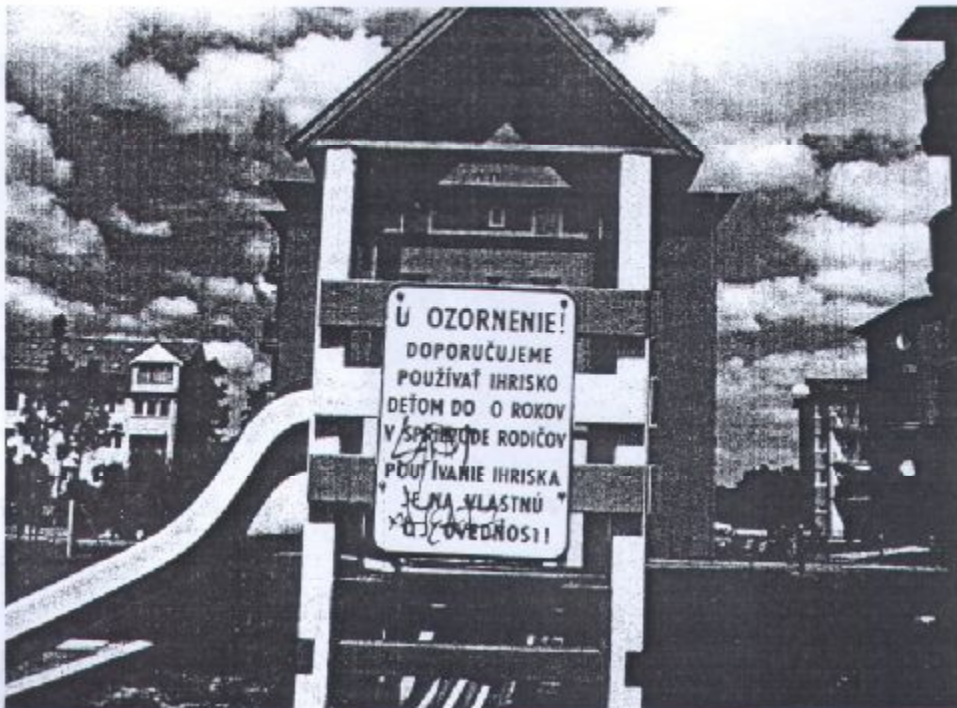
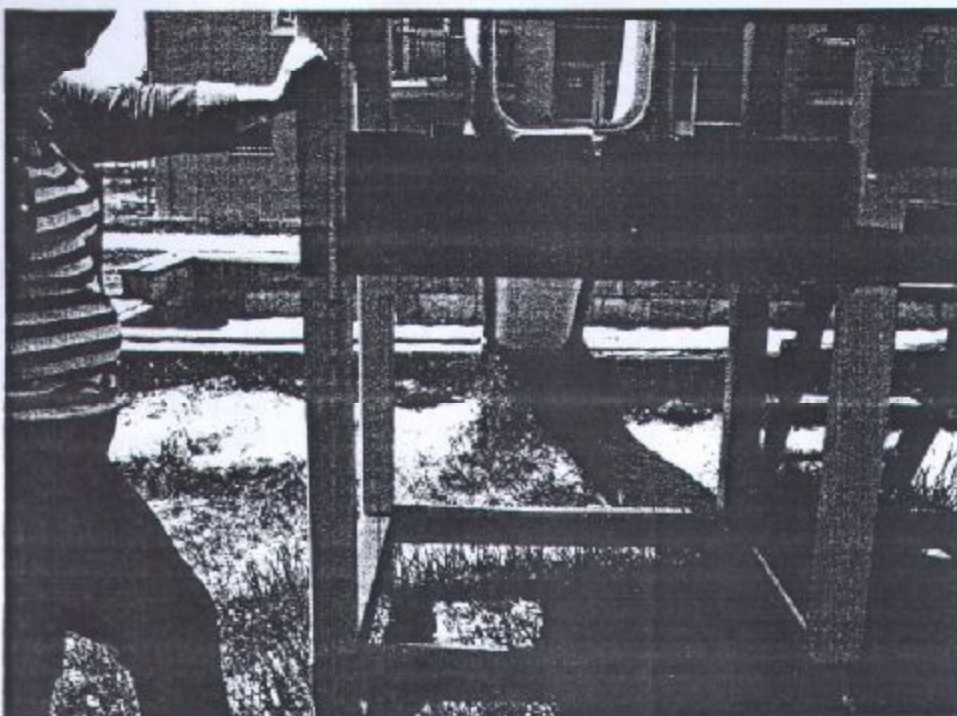
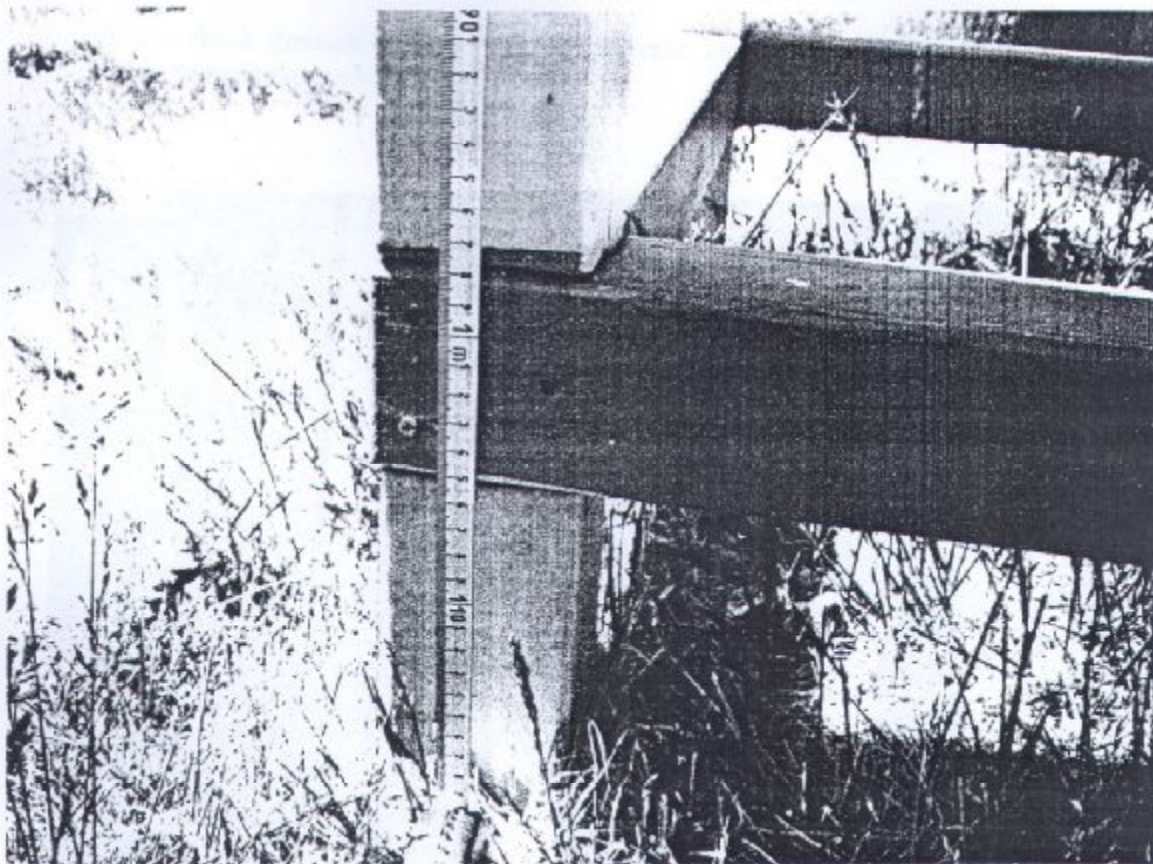
2. Na kombinovanom zariadení detského ihriska s kĺzačkou (domček s kĺzačkou), chýbali zábrany pri vstupe z rebríka na hraciu plochu po oboch stranách – hrozí nebezpečenstvo voľného pádu po oboch stranách. Zábrany po obvode kombinovaného zariadenia detského ihriska neboli v súlade s STN EN 1176 – 2001. Zábrany pozostávali z vodorovných priečok, ktoré deti môžu použiť ako stupienky pri lezení – nebezpečenstvo pádu – rozpor s bezpečnostnými požiadavkami STN EN 1176-2001 (detské ihrisko je podľa upozornenia určené pre deti do 10 rokov)

Podľa STN EN 1176-1 4.2 Konštrukcia a zhotovenia

„ Rozmery a stupeň náročnosti zariadenia má zodpovedať predpokladanej vekovej skupine. Zariadenia sa majú konštruovať tak, aby riziko pri hre bolo dieťaťu zrejmé a predvídateľné. Ak je prístupné zariadenie deťom do 36 mesiacov musia sa dodržiavať špeciálne požiadavky :

Podľa STN 1176-1 čl. 4.2.4.4 Parapety (zábrany)

„ Zariadenia, ktoré sú prístupné deťom (mladším ako 36 mesiacov) musia mať parapet (zábrany), ak je základná rovina viac ako 600 mm nad úrovňou hry. Výška meraná od hornej plošiny, schodu alebo rampy až k hornej hrane parapetu (zábrany), musí mať najmenej 700 mm. Nesmú byť vyhotovené nijaké medziľahlé vodorovné alebo skorodované priečne tyče alebo hrady, ktoré by deti pri lezení mohli využiť ako stupeň. Konštrukcia hornej hrany parapetu (zábrany) by mala byť taká, aby deti nelákalo na nej stáť alebo sedieť“

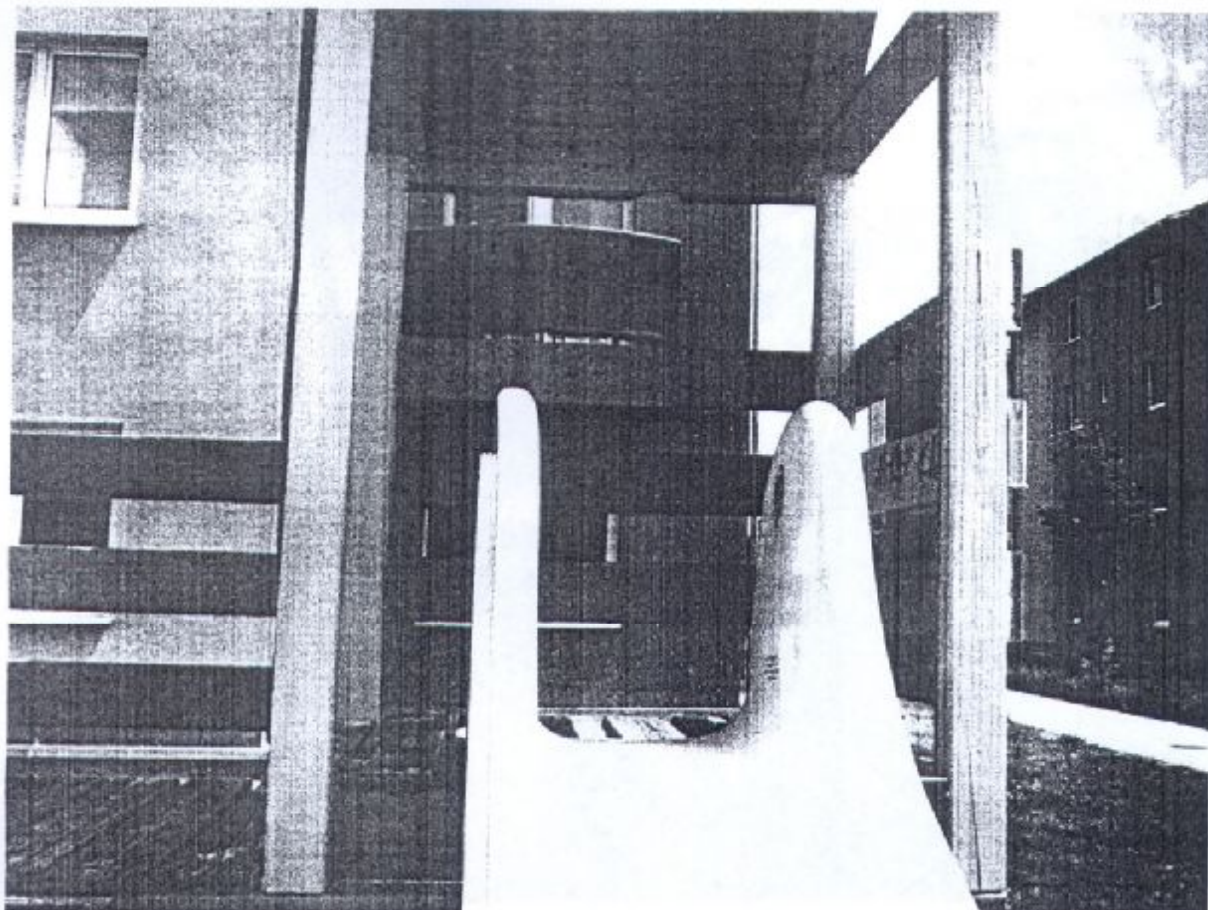
3. Po oboch stranách kĺzačky – miesto spustenia chýbali zábrany do výšky 700 mm, hrozi nebezpečenstvo voľného pádu

Podľa STN EN 1176-3 čl. 4.3. Miesto nasadnutia a čl. 4.3.4 Bočný parapet

„ Horný okraj bočného parapetu (zábrany) musí byť priebežný a musí siahať od začiatku miesta nasadnutia k hornému okraju bočného ohraničenia klzného úseku. Ak výška voľného pádu je 1000 mm, strany miesta nasadnutia musia ležať v predĺžení bočných častí klzného úseku“.

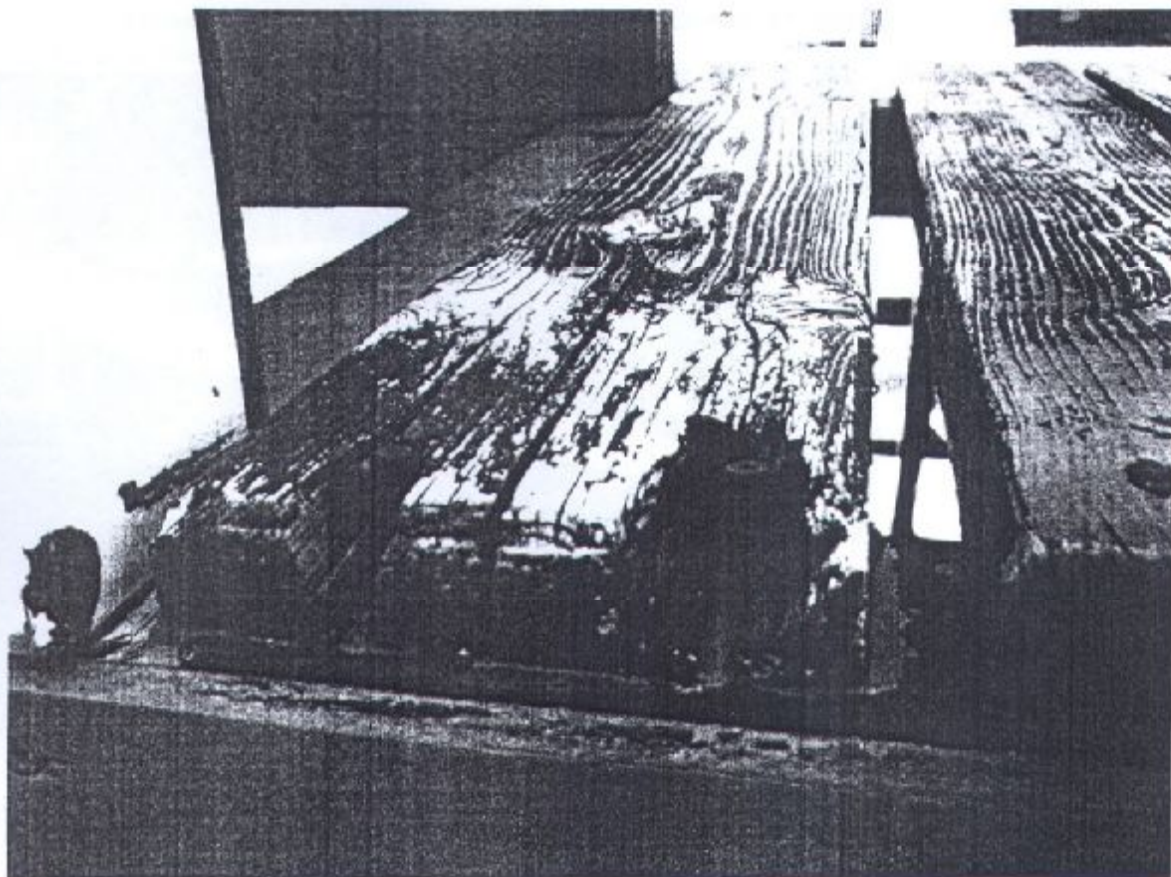
4. Na hracej plošine kombinovaného zariadenia – rozpadnuté dosky, z ktorých vyčnievali hrdzavé klince.

Podľa STN EN 1176-1 čl. 4.2.5 Kvalita zariadenia

-,Neprípustné sú vyčnievajúce klince, konce drôtených lán, hroty alebo ostro hranné časti. Vyčnievajúce závitky svorníkov v dostupnej oblasti každej časti zariadenia musia byť trvale zakryté napr. klobúčikom. Vnútri každej dostupnej časti zariadenia nesmú byť nijaké tvrdé a ostro hranné časti“.

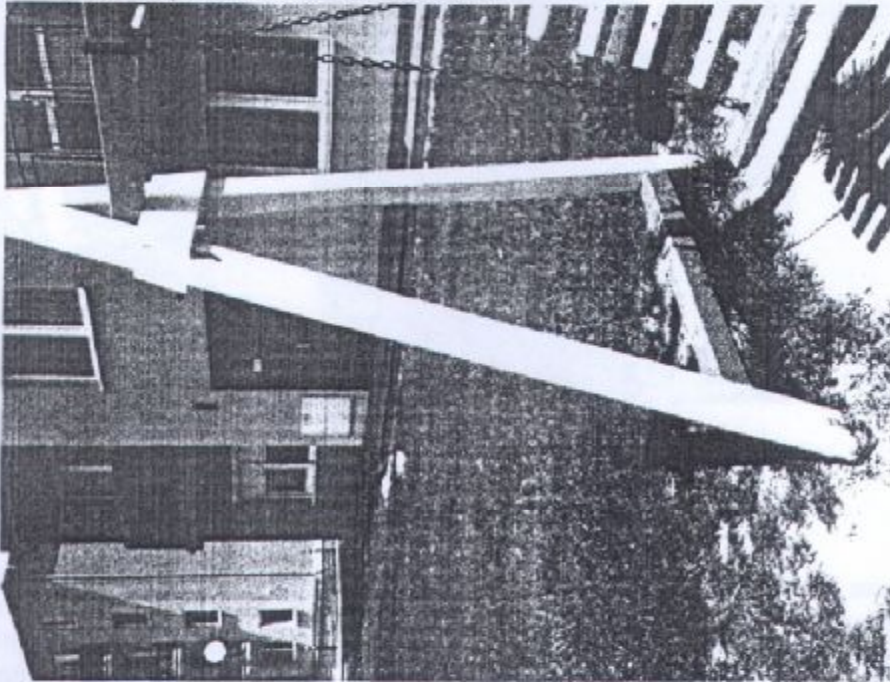
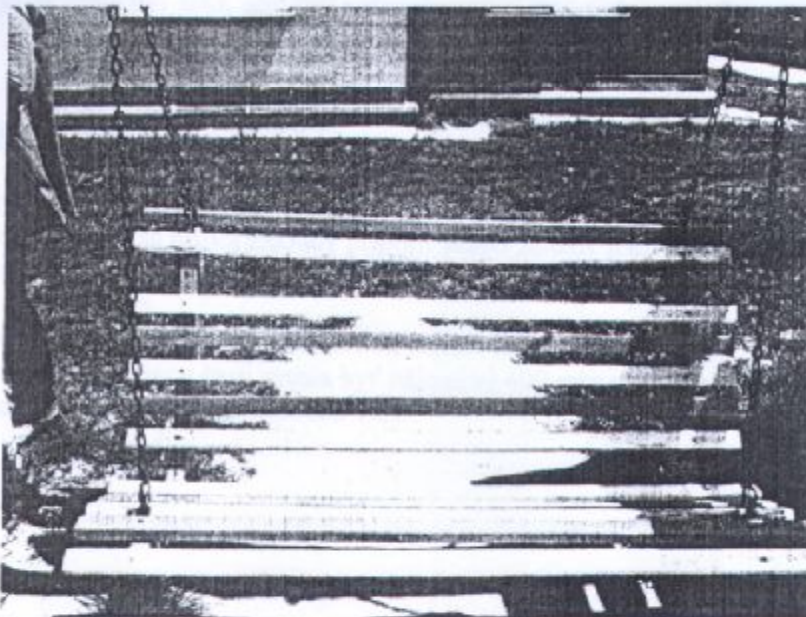
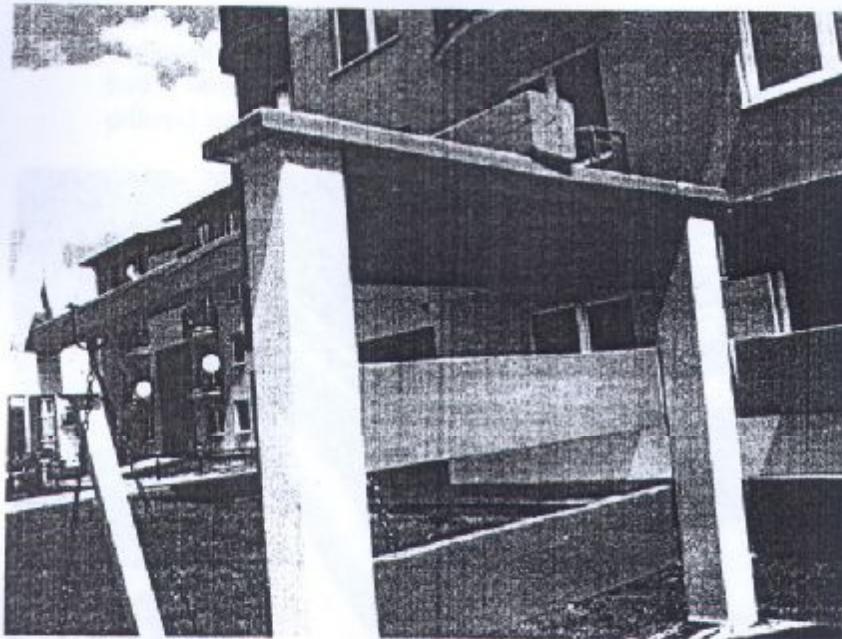
5. Prídavné zariadenie ku kombinovanej kĺzačke, svojim vyhotovením spĺňa podmienky rekreačného zariadenia, preto nie je prípustné aby bolo súčasťou detského ihriska. Správcovi ihriska sme navrhli : odstrániť. Na tomto zariadení bola predná stojka voľná – nebola upevnená so základom. Pod lavičkou sa nachádzal na dopadajúcej ploche zvyšok stavebného materiálu – betón s ostrými hranami – nebezpečenstvo poranenia. Z kombinovaného zariadenia – domček s kĺzačkou bol prístup na hranol tohto prídavného zariadenia, kde bola zavesená lavička.

Podľa STN EN 1176-1 čl. 4.2.4.4 Parapety (zábrany)

„Zariadenia, ktoré sú prístupné deťom ,mladším ako 36 mesiacov musia mať parapet (zábrany), ak je základná rovina viac ako 600 mm nad úrovňou hry. Výška meraná od hornej plošiny, schodu alebo rampy až k hornej hrane parapetu (zábrany), musí mať najmenej 700 mm. Nesmú byť vyhotovené nijaké medzifahlé vodorovné alebo skorodované priečne tyče alebo hrady, ktoré by deti pri lezení mohli využiť ako stupeň. Konštrukcia hornej hrany parapetu (zábrany) by mala byť taká, aby deti nelákalo na nej stáť alebo sedieť“

Podľa STN EN 1176 – 1 – čl. 4.2.14.

„Základy musia byť skonštruované tak, aby neboli zdrojom nebezpečenstva (uvoľnenia, nárazu). Pri kyprom podloží sa musia základy pripojiť alebo založiť jedným z nasledovných spôsobov:

- a) podmurovka, opora a pripevňujúce prvky musia byť najmenej 400 mm pod úrovňou miesta hry,
- b) najmenej 200 mm pod úrovňou miesta hry

Zo základu vyčnievajúce časti musia byť najmenej 400 mm pod úrovňou miesta na hranie, ak nie sú účinne zakryté a vyhotovené podľa 4.2.5.“

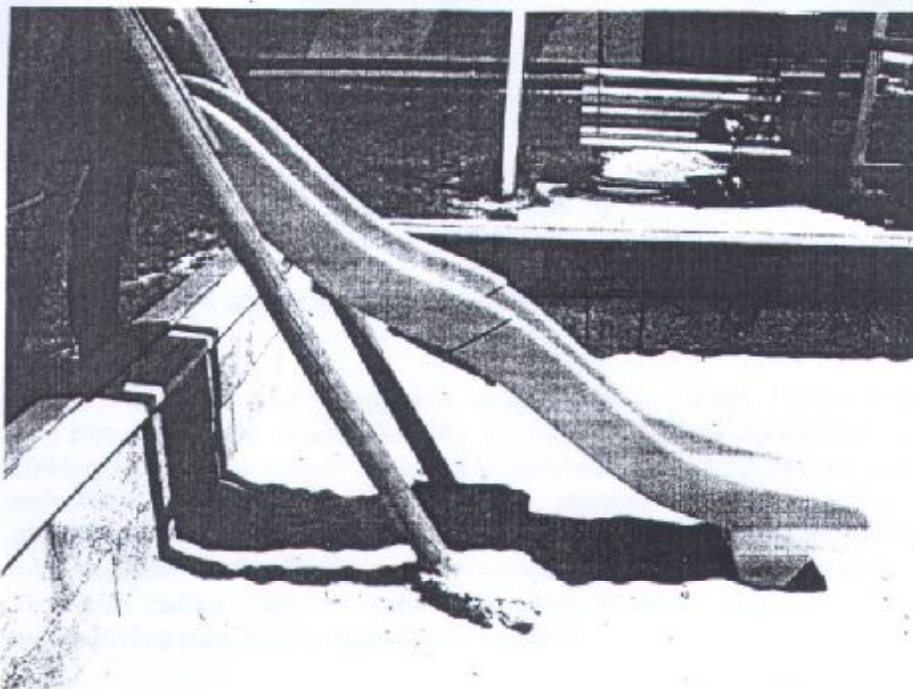
6. Samostatná kĺzačka do pieskoviska má v mieste ukotvenia v pieskovisku vyčnievajúce betónové základy, ktoré môžu byť zdrojom nebezpečenstva pričom vyčnievajúce časti boli v úrovni miesta možnosti voľného pádu z kĺzačky. Tento betónový základ nebol prikrytý materiálom tmiacim náraz.

Podľa STN EN 1176 – 1 – čl. 4.2.14.

„Základy musia byť skonštruované tak, aby neboli zdrojom nebezpečenstva (uvoľnenia, nárazu). Pri kyprom podloží sa musia základy pripojiť alebo založiť jedným z nasledovných spôsobov:

- a. podmurovka, opora a pripevňujúce prvky musia byť najmenej 400 mm pod úrovňou miesta hry,
- b. najmenej 200 mm pod úrovňou miesta hry

Zo základu vyčnievajúce časti musia byť najmenej 400 mm pod úrovňou miesta na hranie, ak nie sú účinne zakryté a vyhotovené podľa 4.2.5.“

Podľa STN EN 1176 – 1 čl. 4.2.8.4 Ochranné opatrenia proti poraneniám v priestore na pád

a) priestor na pád nesmie mať prekážky na ktoré môže používateľ spadnúť a spôsobiť si poranenia
